# Schimmelschule, Integrations- und Platzprobleme? Oder viel Rauch um nichts?

Dem OELDER ANZEIGER wurden Fotos anonym vom inneren der [Gesamt-/ Realschule](#) zugesendet. Auf diesen sieht man auf den ersten Blick stark defizitäre Zustände der Gebäudesubstanz. Wir haben mit dem Leiter der Gesamtschule, Herrn Jütte, gesprochen und mit der Stadt Oelde. Dabei haben wir unterschiedliche Aussagen erhalten.

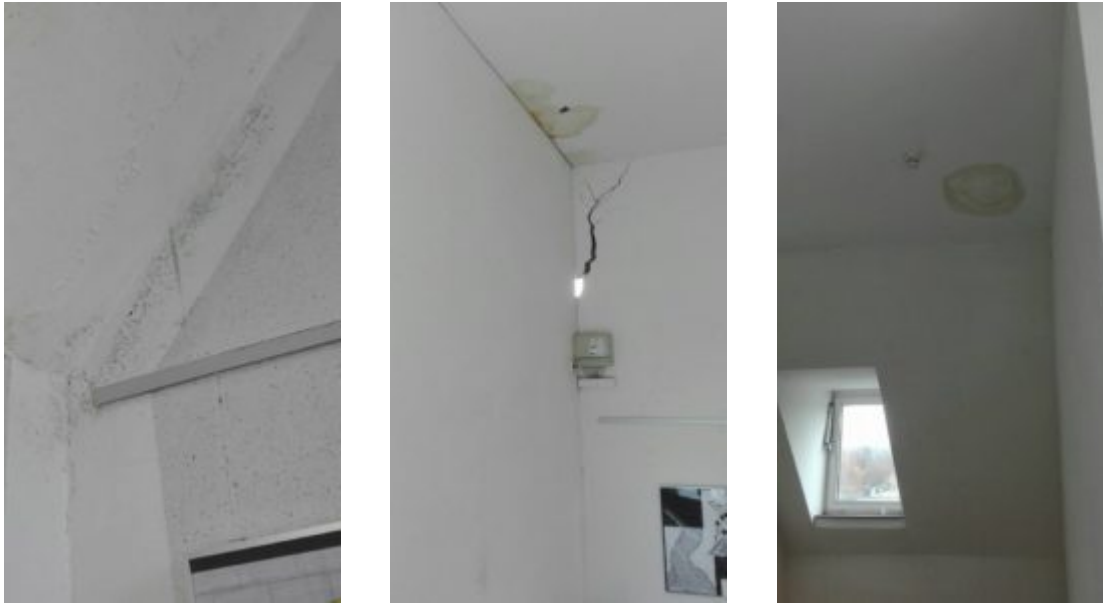
sind im Sommer leider nicht mehr fertig geworden. Eine Regenfront erwischte das geöffnete Dach.

Seit August 2016 sei der Bau nicht mehr trocken geworden, erklärte uns Jütte. Die restlichen Arbeiten erfolgten dann in den Herbstferien, wobei zwischenzeitlich immer wieder Wasser ins Gebäude eindringen konnte. Dies trat an Kabel- und Luftschächten sowie aus den Steckdosen aus. Deckenpaneele kamen als brauner Brei von der Decke herunter. Oder das Wasser tropfte z.B. im Kunstraum direkt von der Decke auf die Tische.

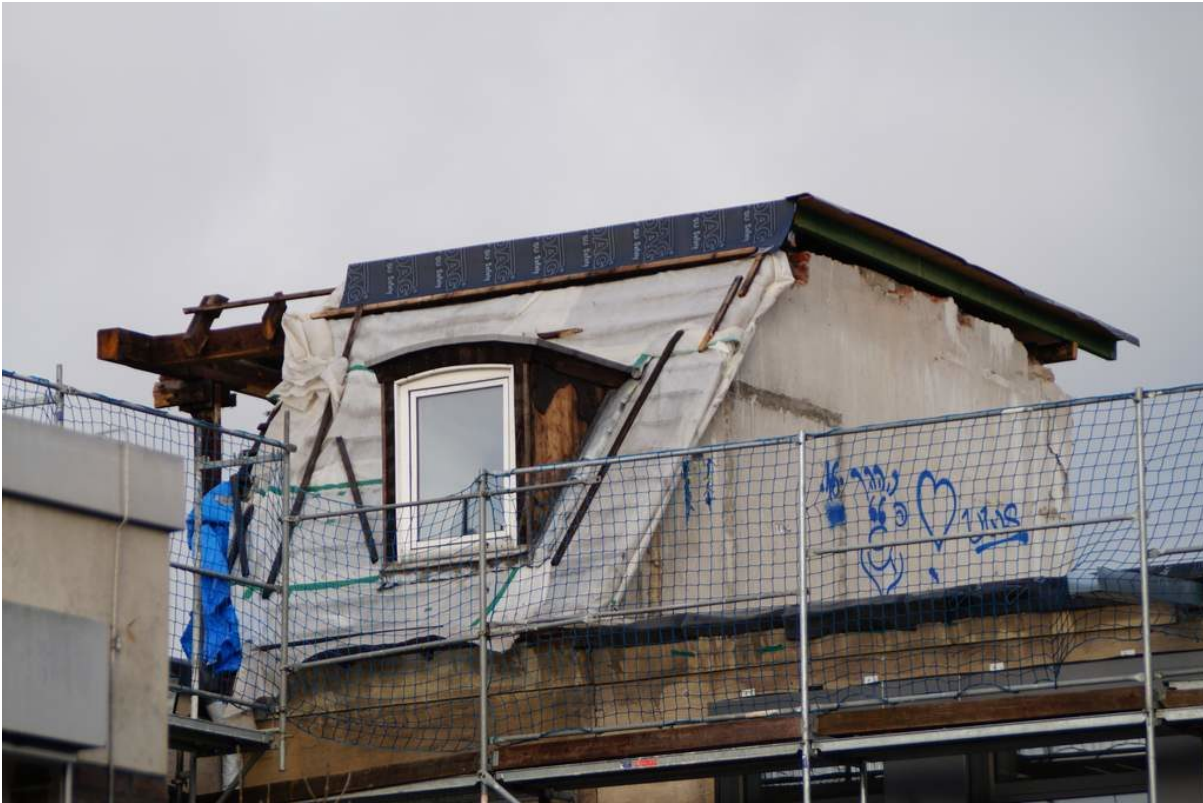
Vermutlich drang hier das meiste Wasser in das Gebäude ein

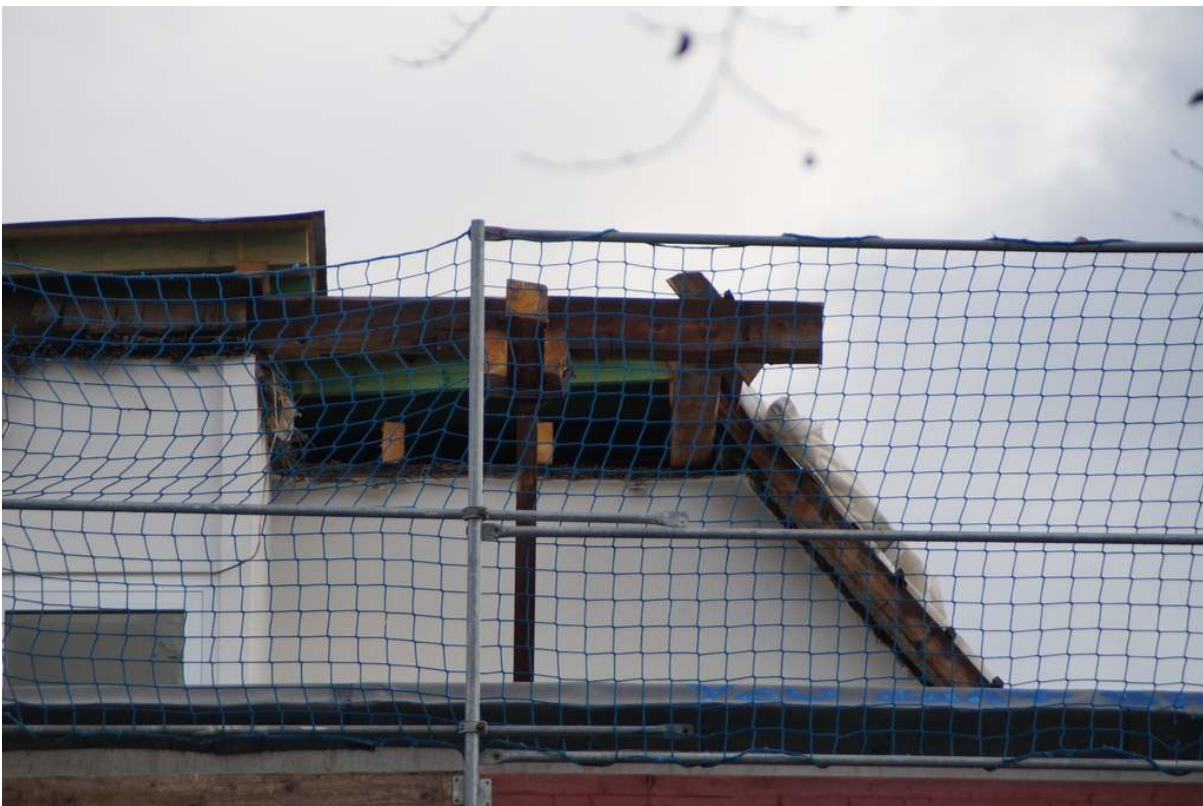
Regen wird hier leichtes Spiel gehabt haben

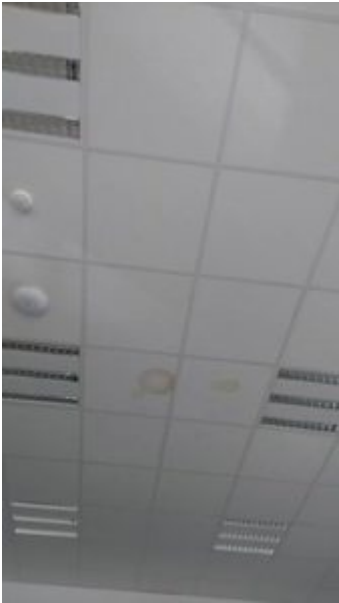
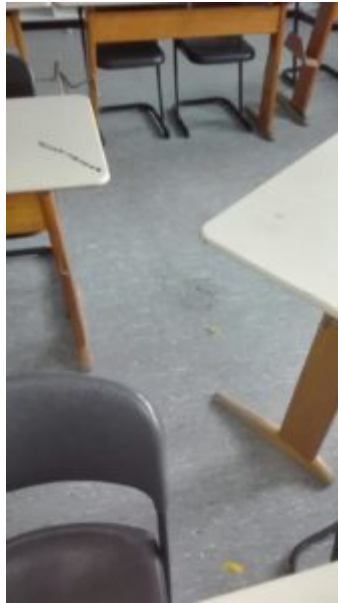
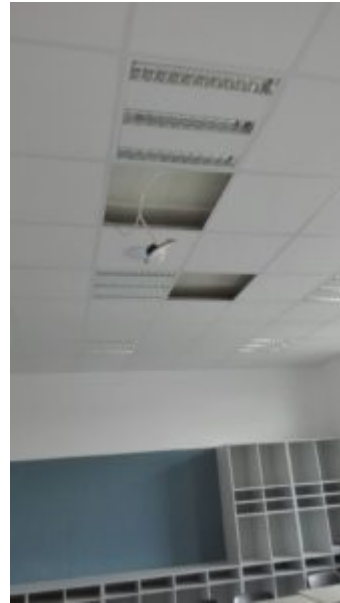
*Wasser tropfte durch die Decke bis auf den Boden*

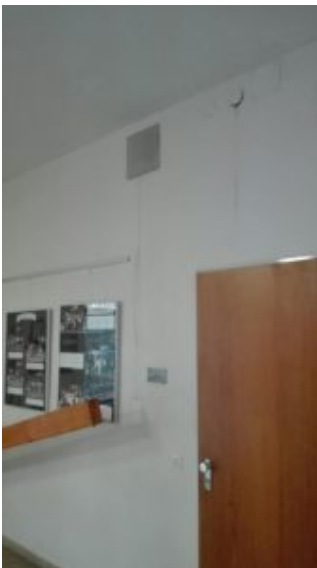
Wasser floss aus  
Schächten an der  
Wand herunter
